Restaurierungsarbeiten

F O T O D O K U M E N T A T I O N

Jugendstilrelief

Nordseesasanatorium Wyk auf Föhr

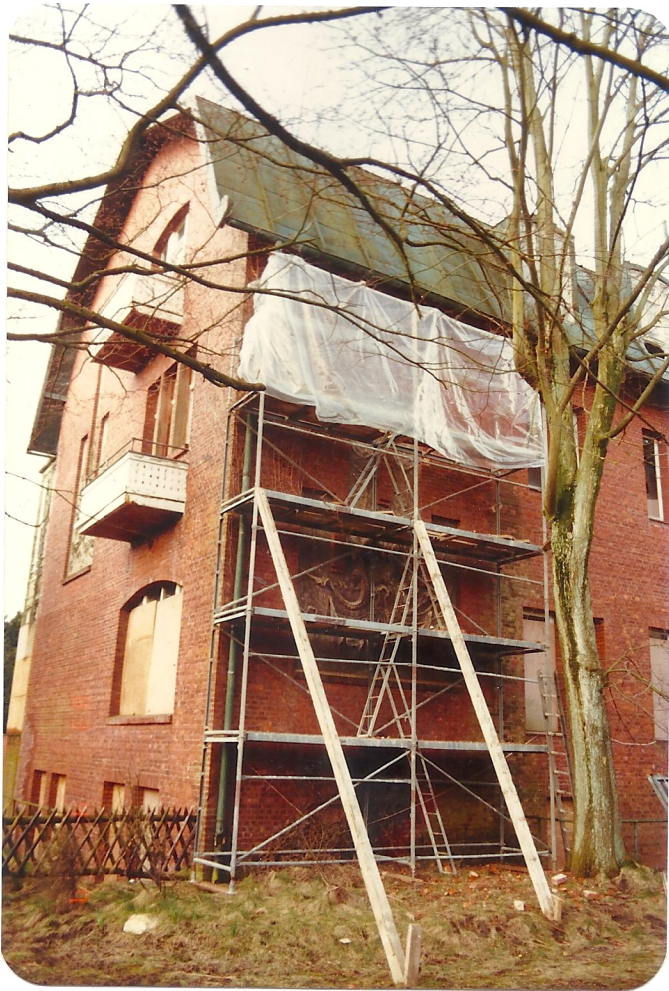
II. a.

Die Stuckornamente waren in einem allgemeinen, guten baulichen Zustand.

Nordsee-Sana-
torium Wyk
vorgefundener
Zustand des
Reliefs an
der Nordseite
des Sanatoriums

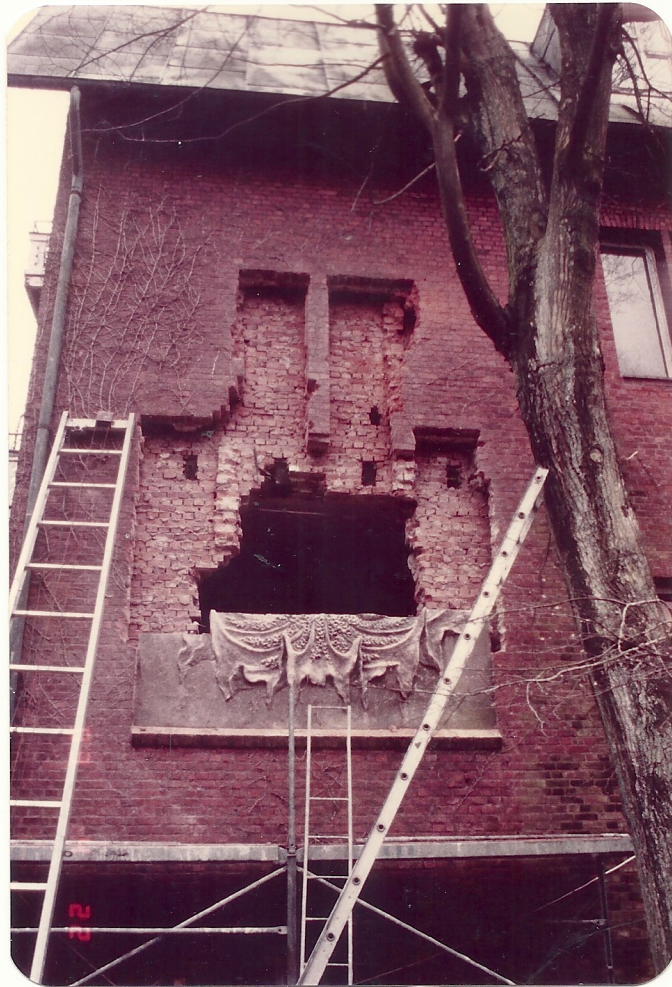
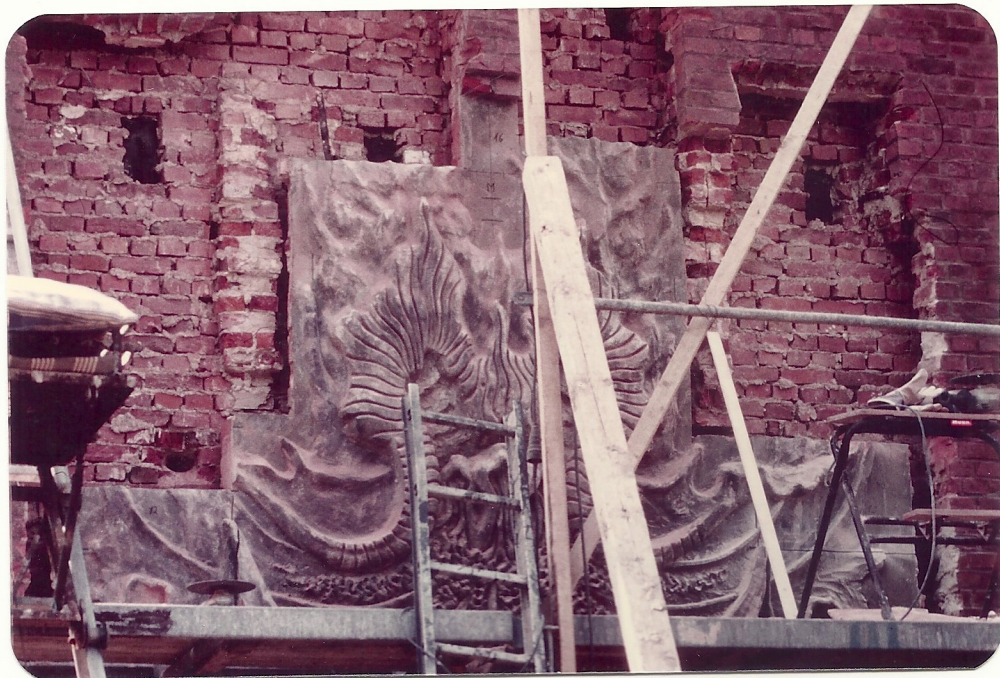
II.a. Nordsee-Sanatorium Wyk auf Föhr
Abtragung des Ornamentes von der Nordseite
des Sanatoriums.

Die beiden Reliefs wurden nach einem Trennfugen-rasterplan abgenommen, wie beschrieben gesichert und von Algen gereinigt.

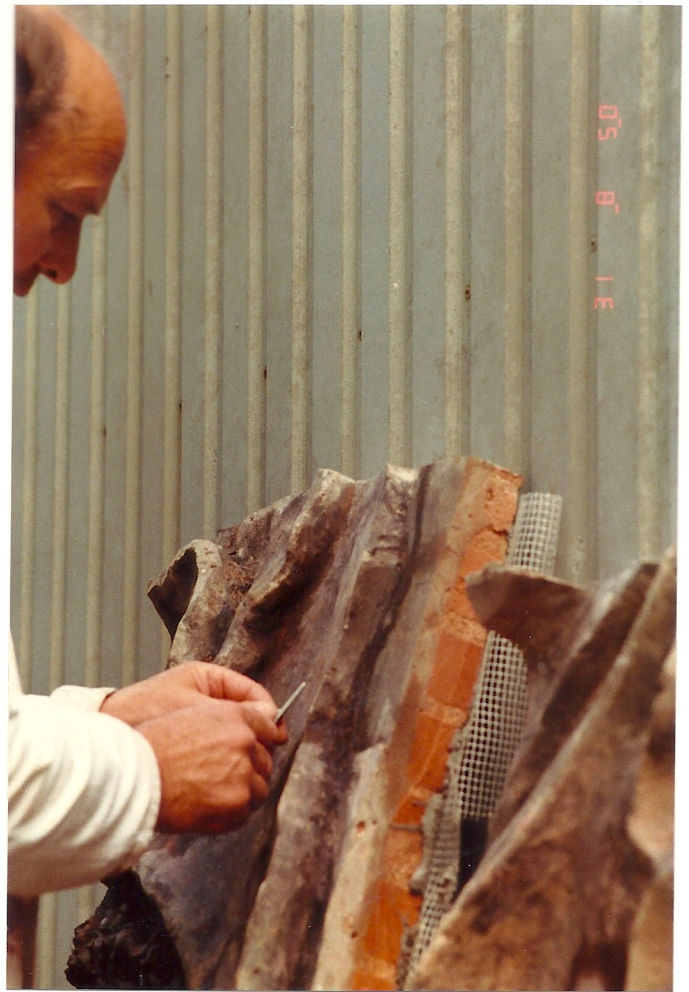
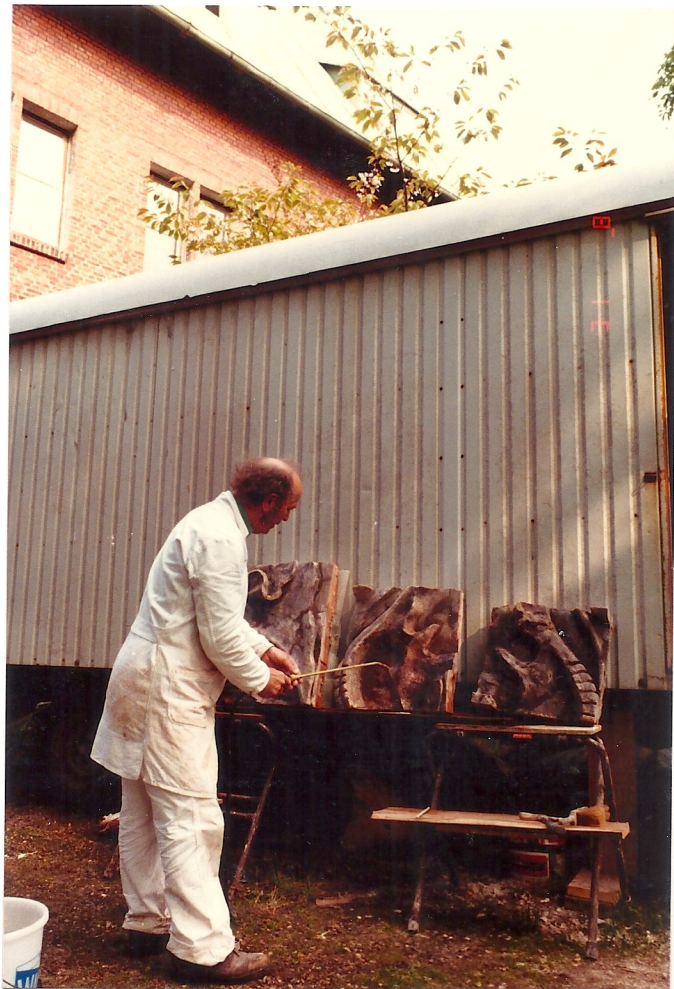
II. a.

Reinigen der abgetragenen
Ornament-Teilstücke
von Algen

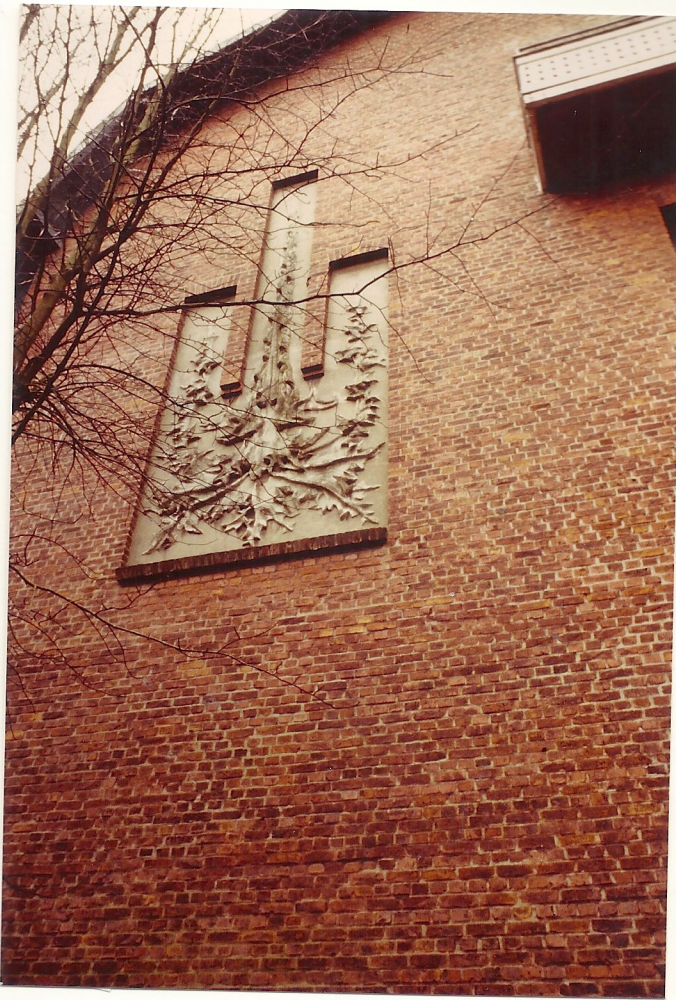
Ornament an der Ostseite

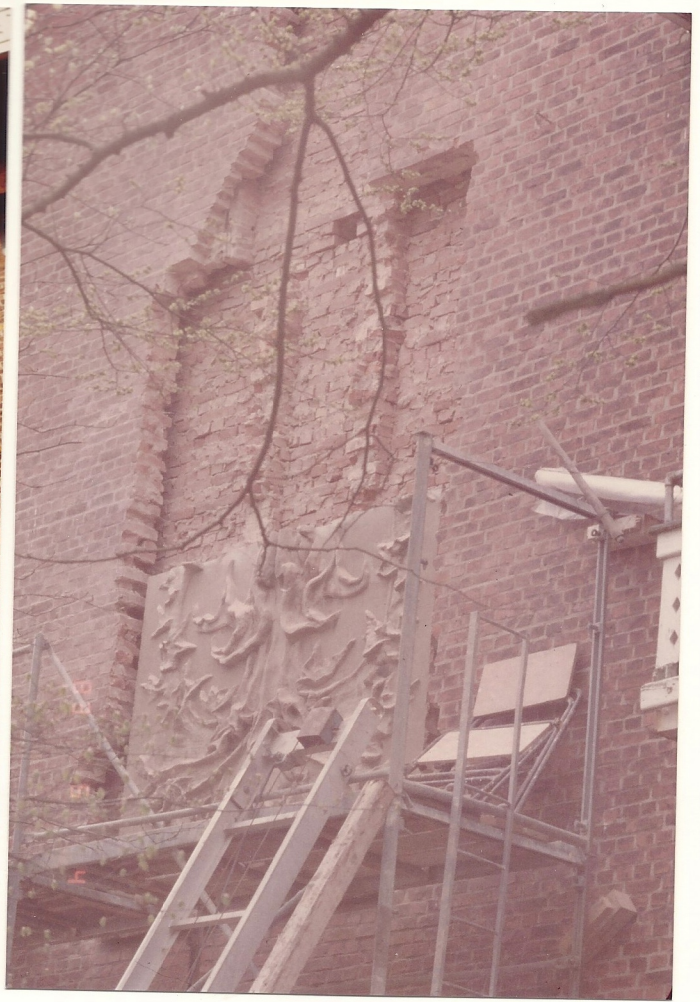
Abtragung des Ornamentes

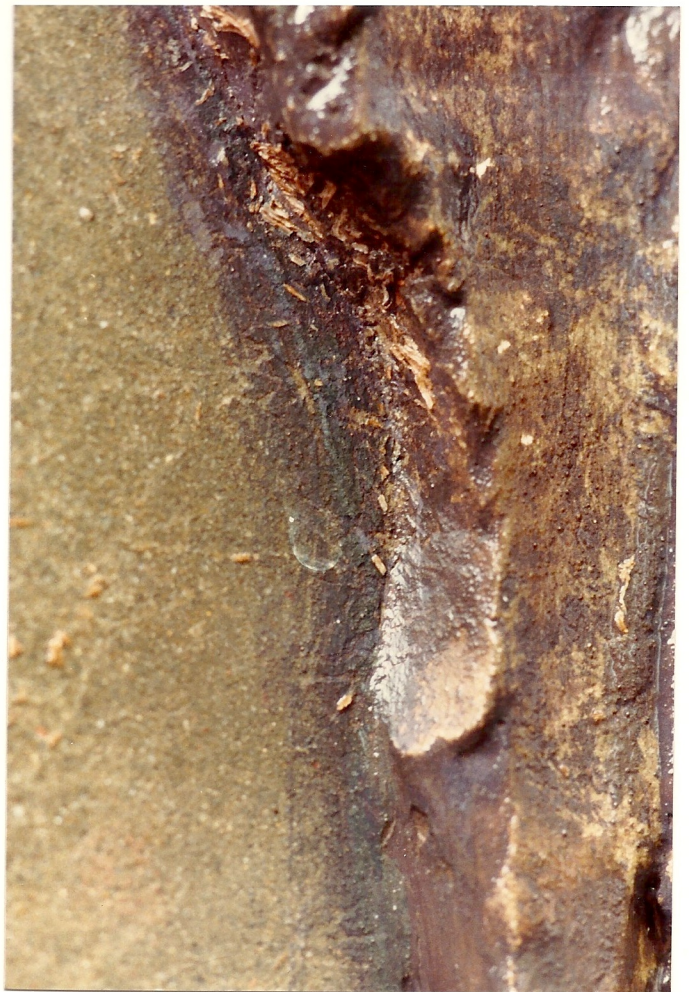
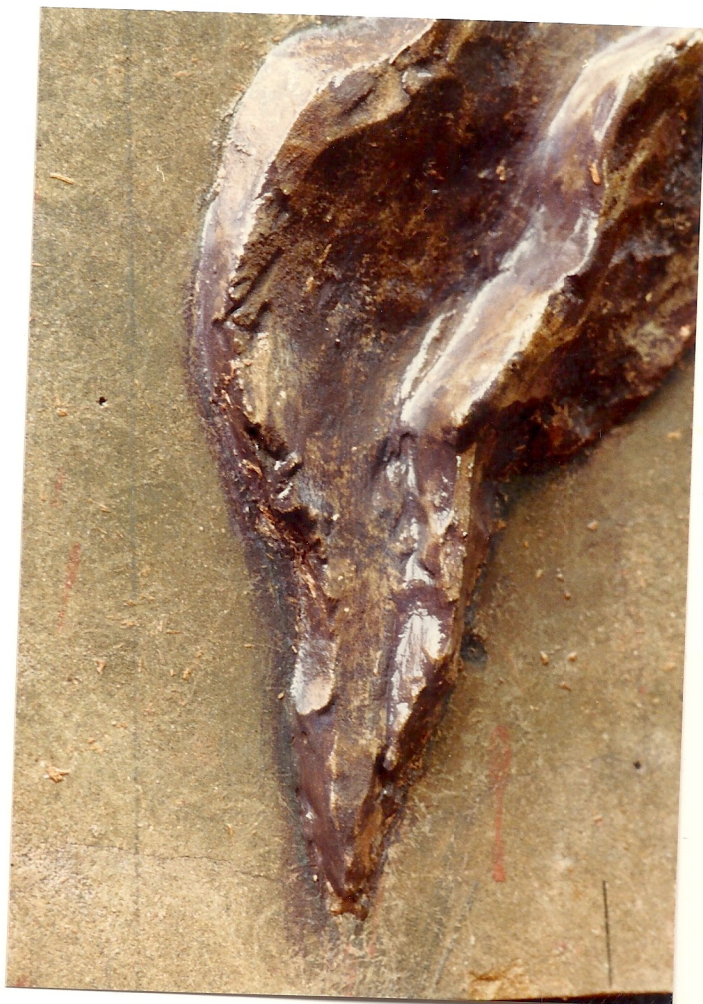
II. a.

Die Relief-Plastik zeigt einen violetten Ton - bei mikroskopischer Untersuchung als Mischung von Ultramarinblau und Rot zu erkennen - der Hintergrund eine Olivgrüne Färbung. Gelegentlich finden sich Reste eines Schatten betonenden Striches in einem dunklerem Farbton auf der Relief-Plastik.

Bei den Farben könnte es sich um eine ausgemagerte Öl- oder Emulsionsfarbe handeln, eventuell aber auch schon um eine Keimsche-Mineralfarbe.

Reste von der
Original-Farbfassung

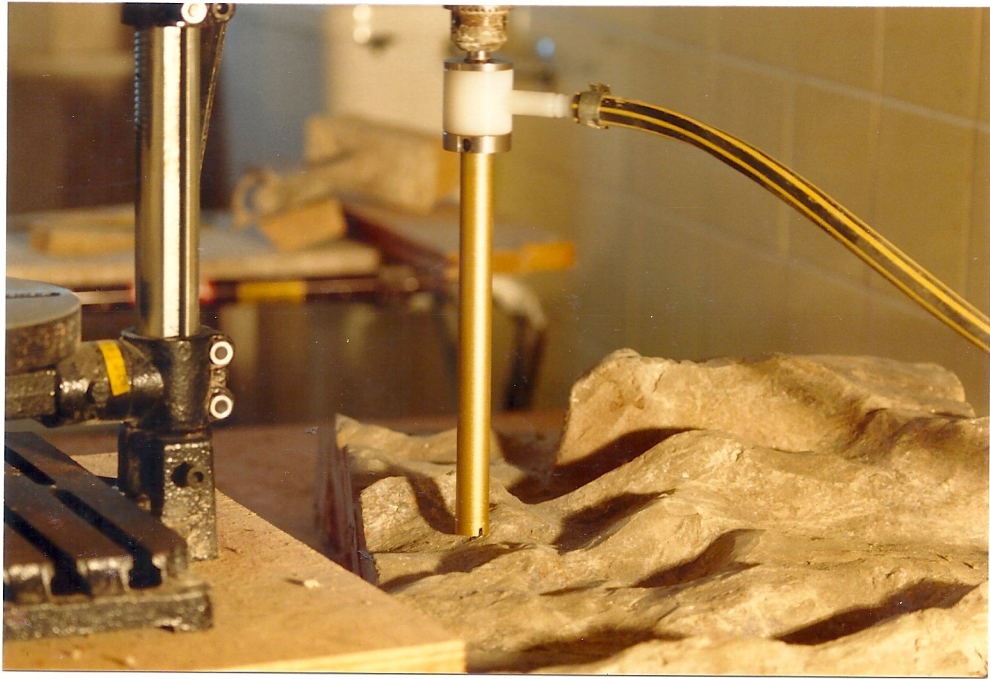
vom Restaurator erdachte Konstruktion
zum Ausbohren der schmiedeeisernen Nägel

Die schmiedeeisernen Nägel mußten vor der Wiederverwendung freigebohrt und entfernt werden. Die entstandenen Löcher wurden mit sinngleich zusammengesetztem Mörtelmaterial verfüllt und beigearbeitet.

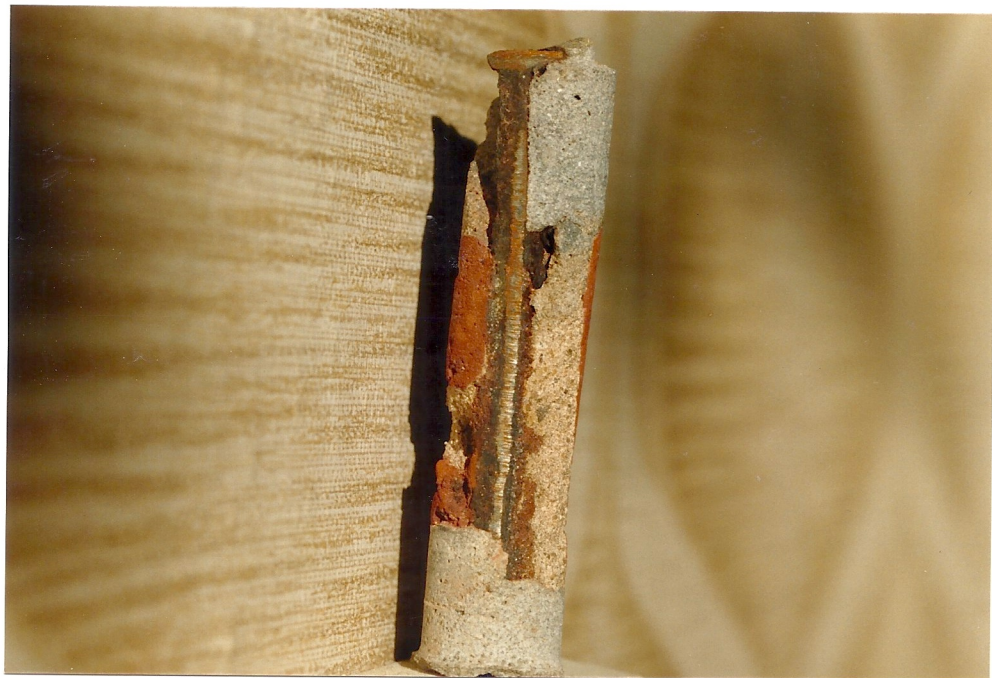
Die unterschiedlichen Ausdehnungswerte der beiden Materialien war im Bereich eines jeden Nagels, trotz z.T. erheblicher Entfernungen zur Oberfläche, starke Rißbildungen festzustellen.

die zur Verankerung angebrachten schmiedeeisernen
Nägel hatten durch Verrostung die Ornamentik gesprengt.

Die schmiedeeisernen Nägel sind ausgebohrt worden und die Löcher entsprechend geschlossen.

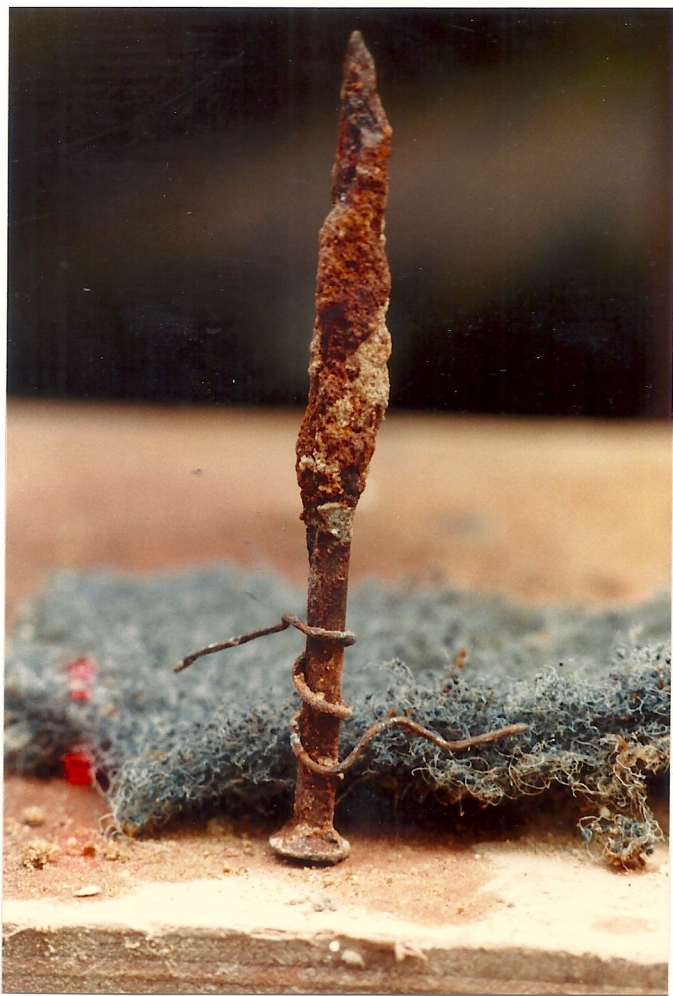
herausgebohrte,
korrodierte
Nagel-Halterung

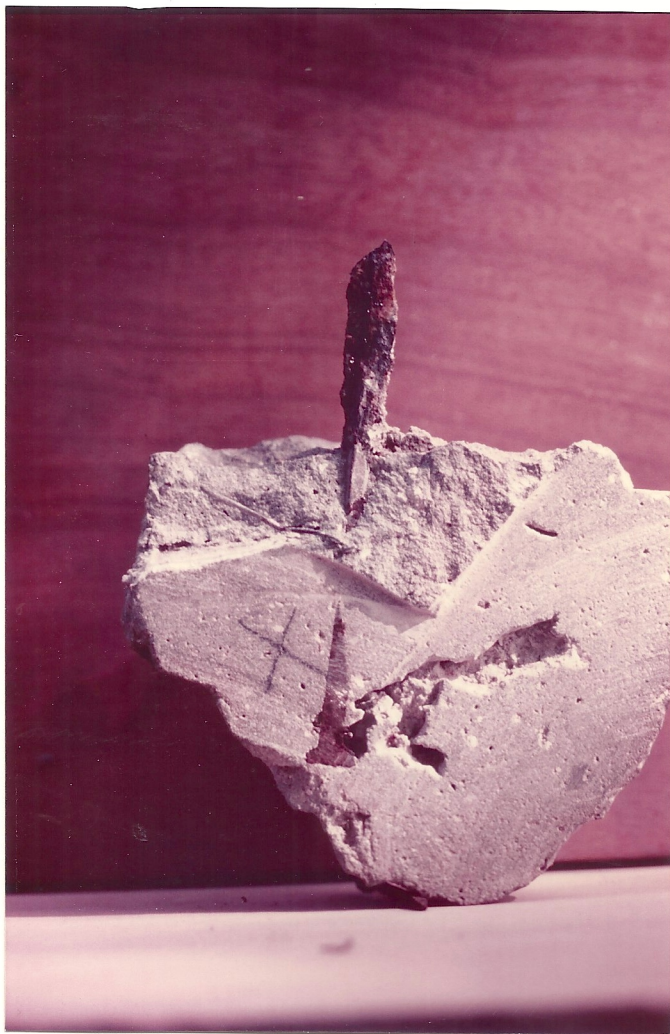
Der gesamte Reliefbereich war vor dem Aufformen mit schmiedeeisernen Nägeln versehen worden, um ein Absacken des Material vor dem Abbinden zu verhindern und um einen zusätzlichen Flächenhalt zu erreichen.

Ornament-Querschnitt
mit Nagel-Veranke-
rung.

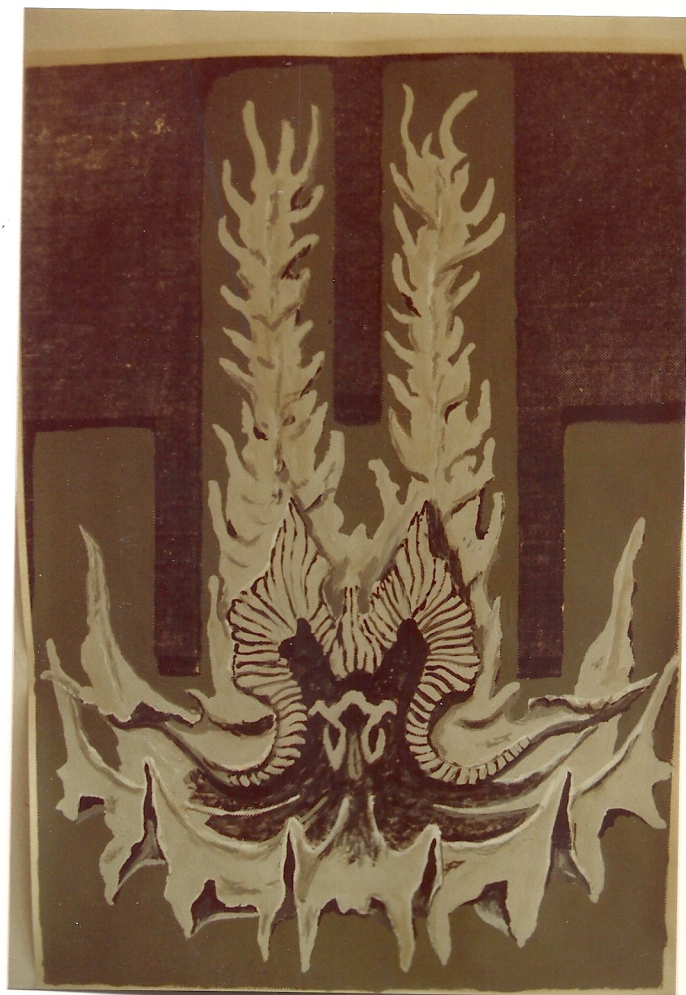
eine
Reproduktion
der
Farbfassung
von 1898

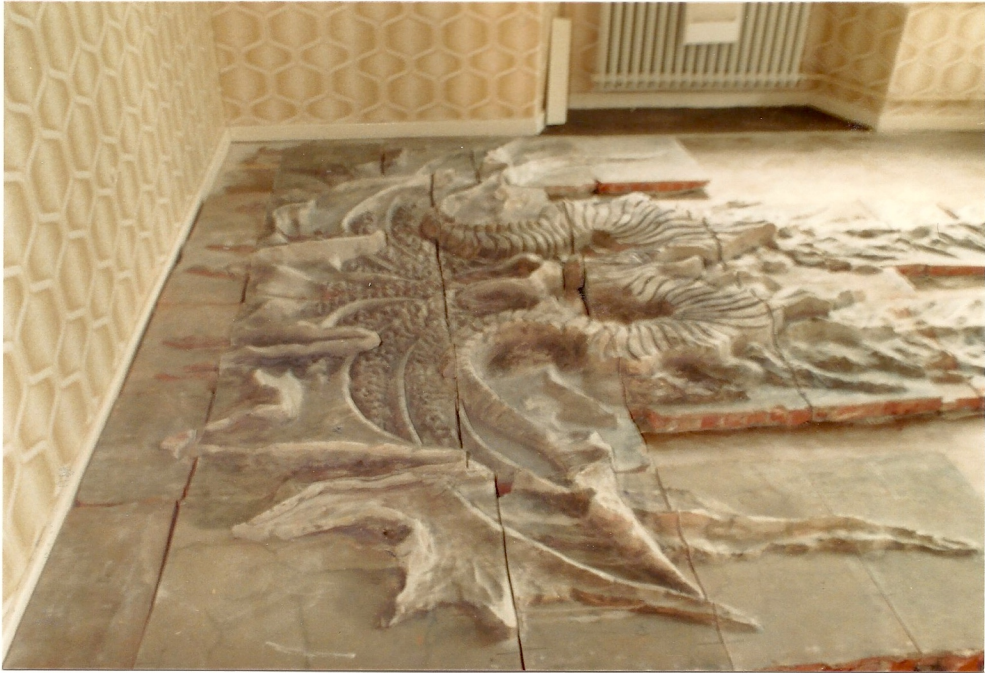
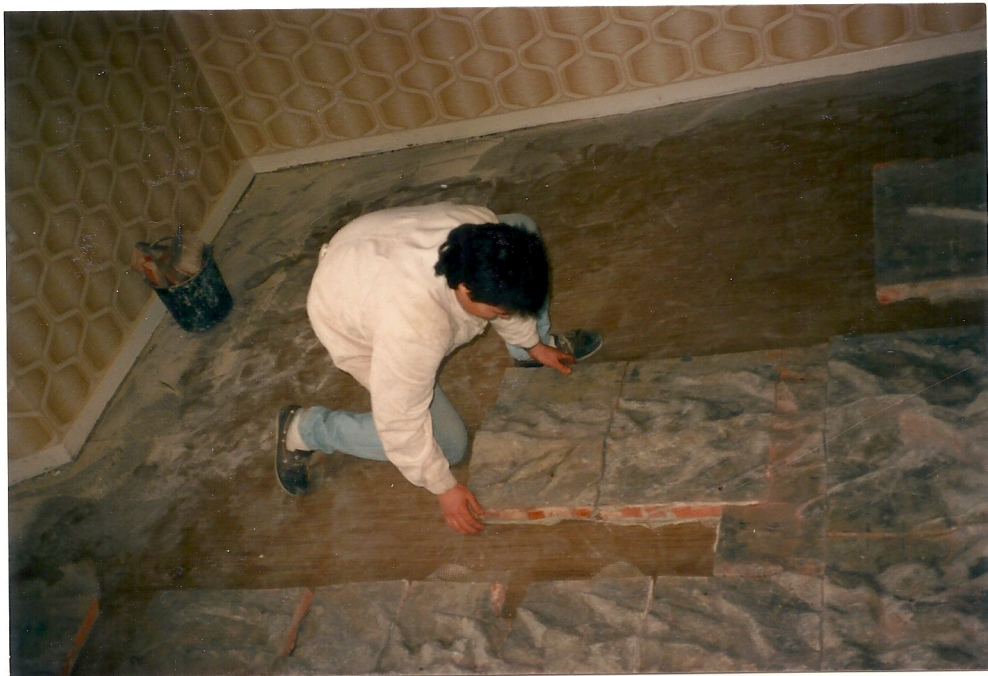
III. Nordsee- Sanatorium Wyk auf Föhr
Zusammenstellen der einzelnen Ornament-Teile
in der Kunsthalle Kiel in einen Metallrahmen

Die Teilstücke sind dann in Kiel an der Kunsthalle in vorgegebene Metalrahmen eingesetzt worden.

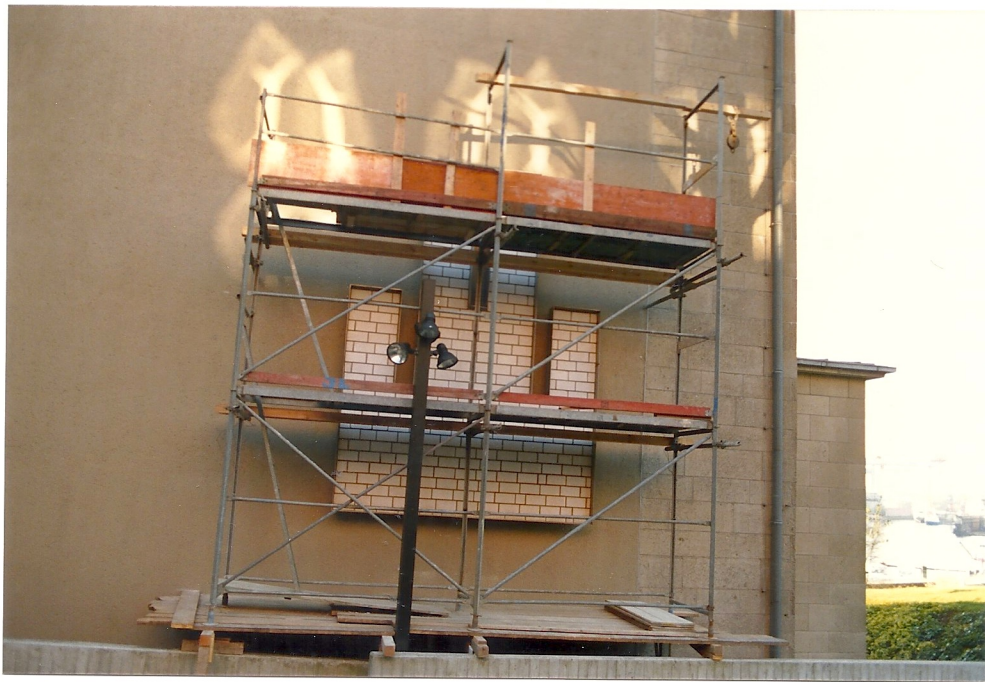
III. Nordsee - Sanatorium Wyk auf Föhr

Wiedereinbau der Ornamentik
an der Kunsthalle in Kiel
nach einer Planskizze in einen
vorgefertigten Metallrahmen

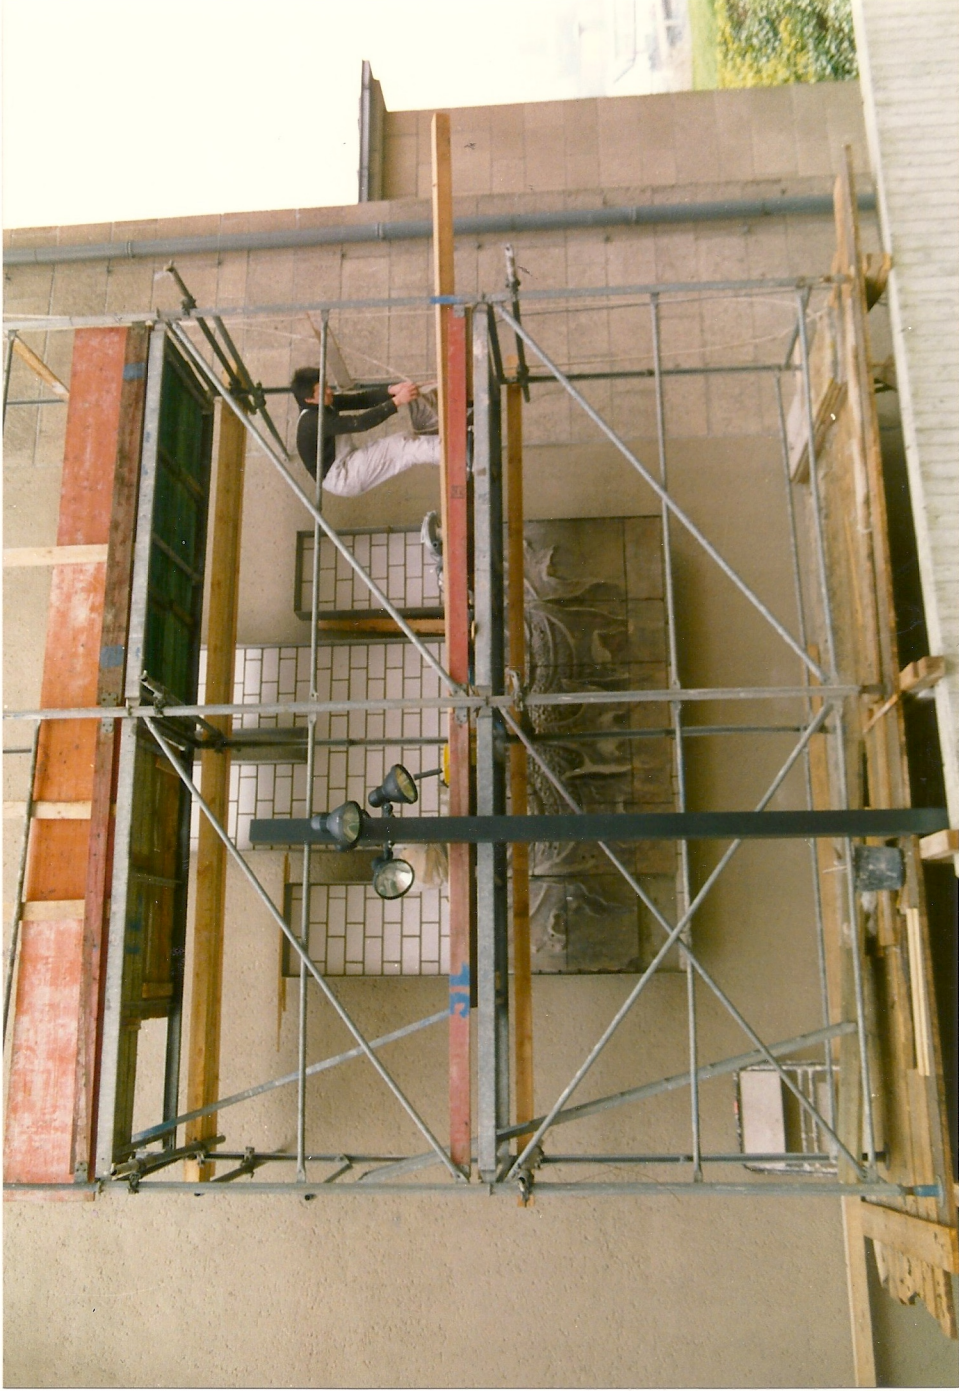
III. Nordseesatorium Wyk auf Föhr
Wiedereinbau der Ornamentik an der Kunsthalle Kiel

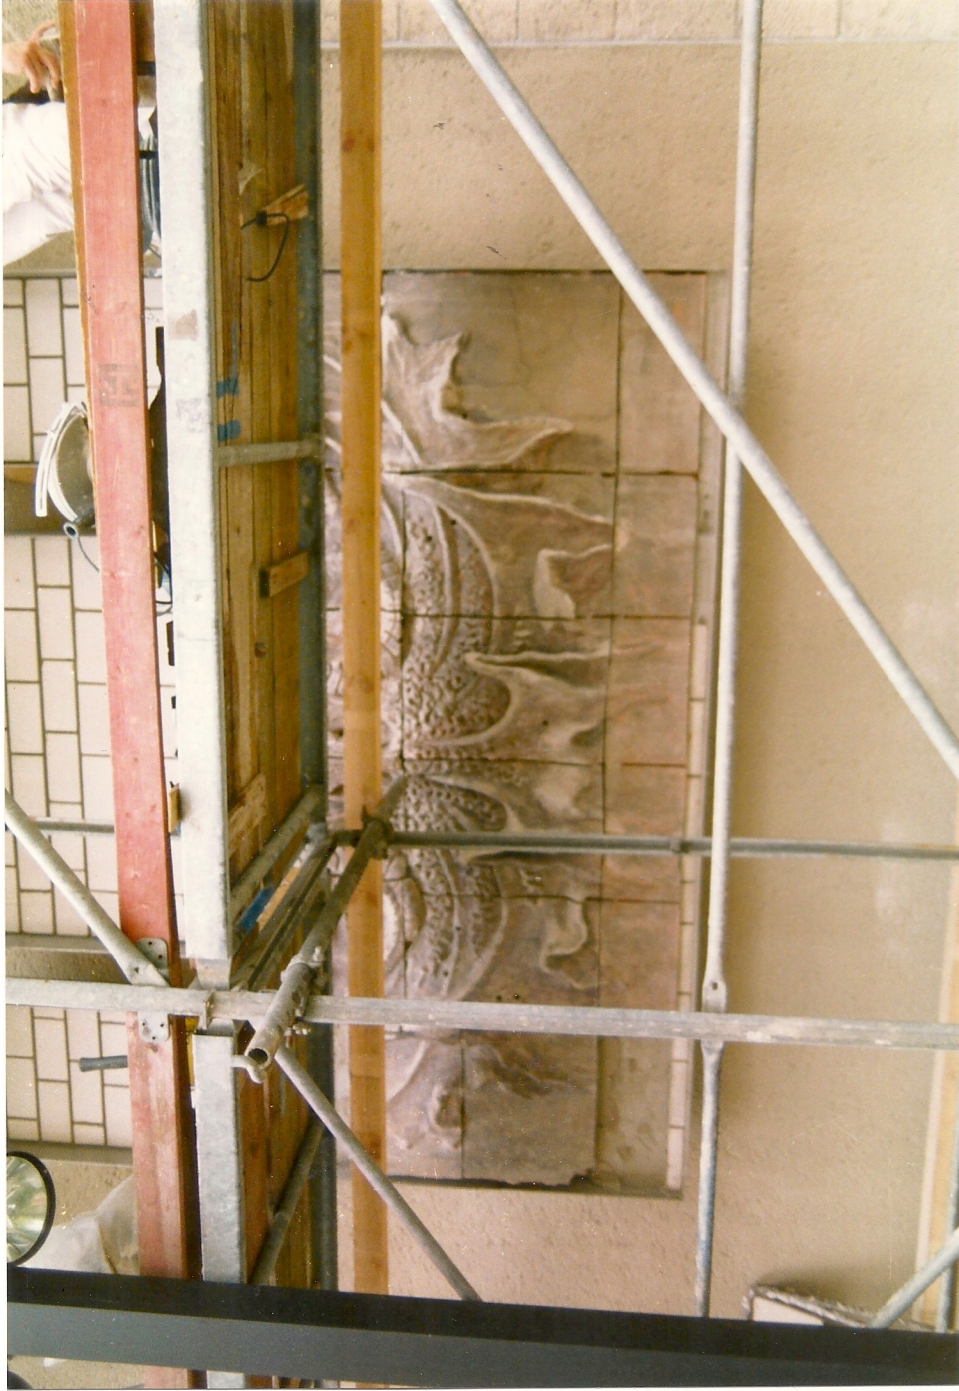
III. Nordsee-Sanatorium Wyk auf Föhr

Wiedereinbau der Ornamentik an der Kunsthalle Kiel

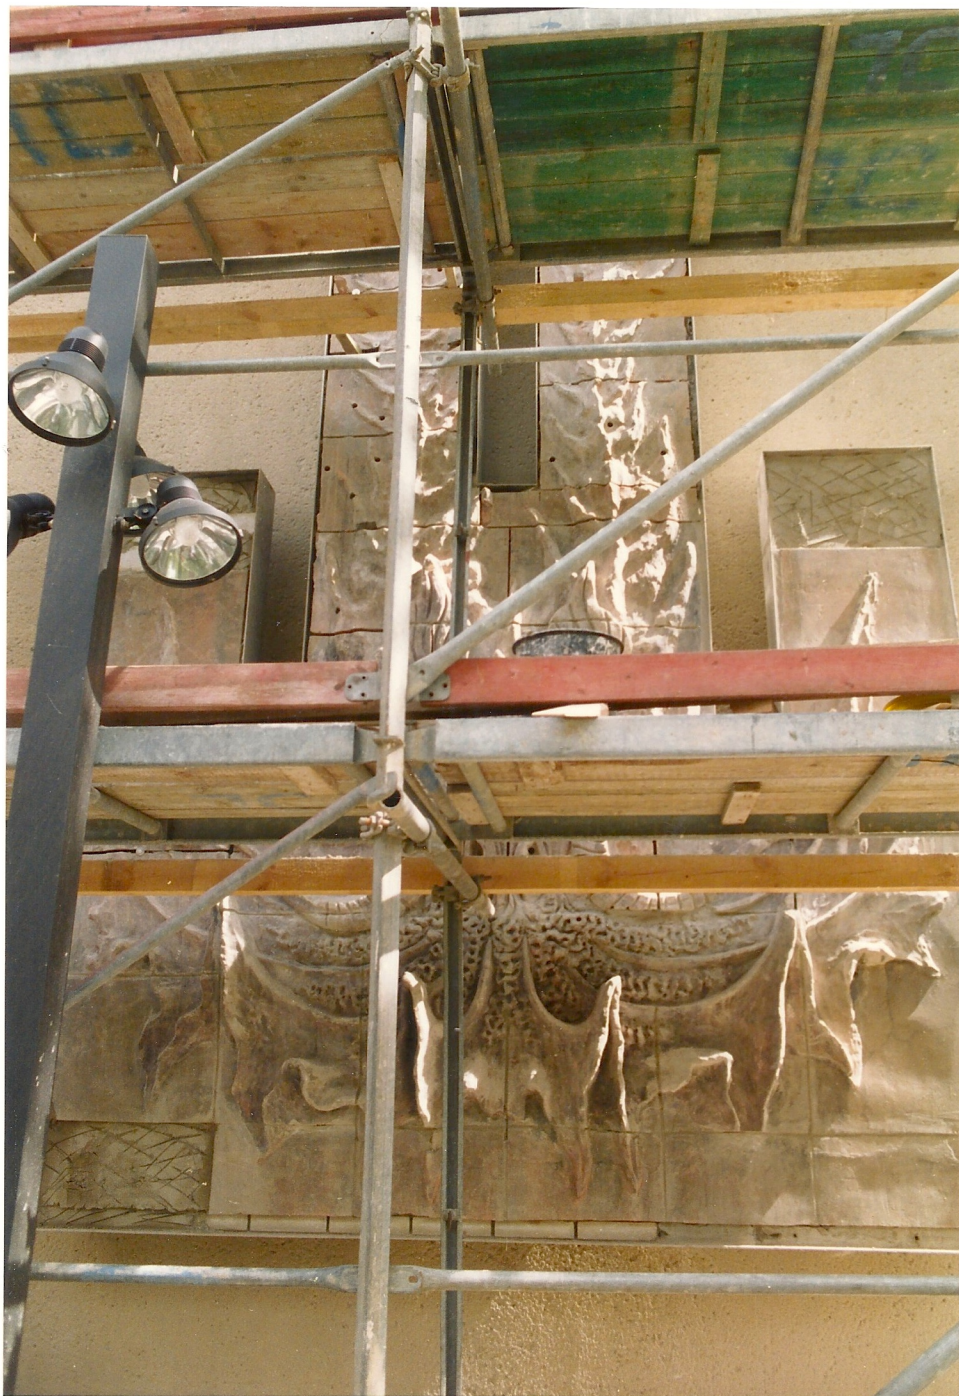
III. Nordsee-Sanatorium Wyk auf Föhr
Wiedereinbau der Ornamentik an
der Kunsthalle Kiel

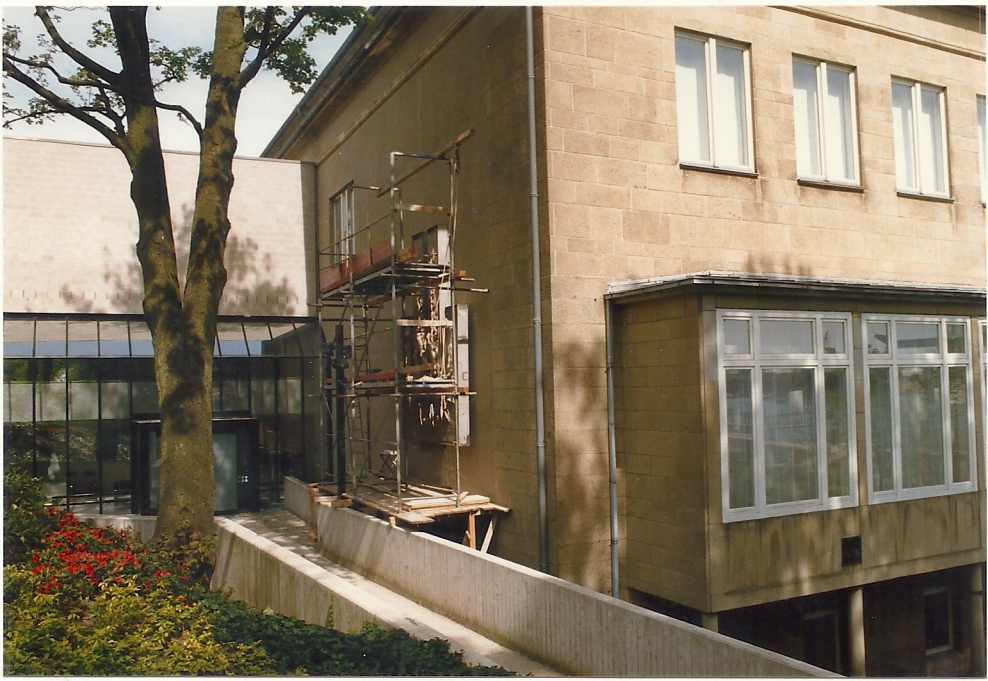
III. Wiedereinbau der Ornamentik an der
Kunsthalle Kiel

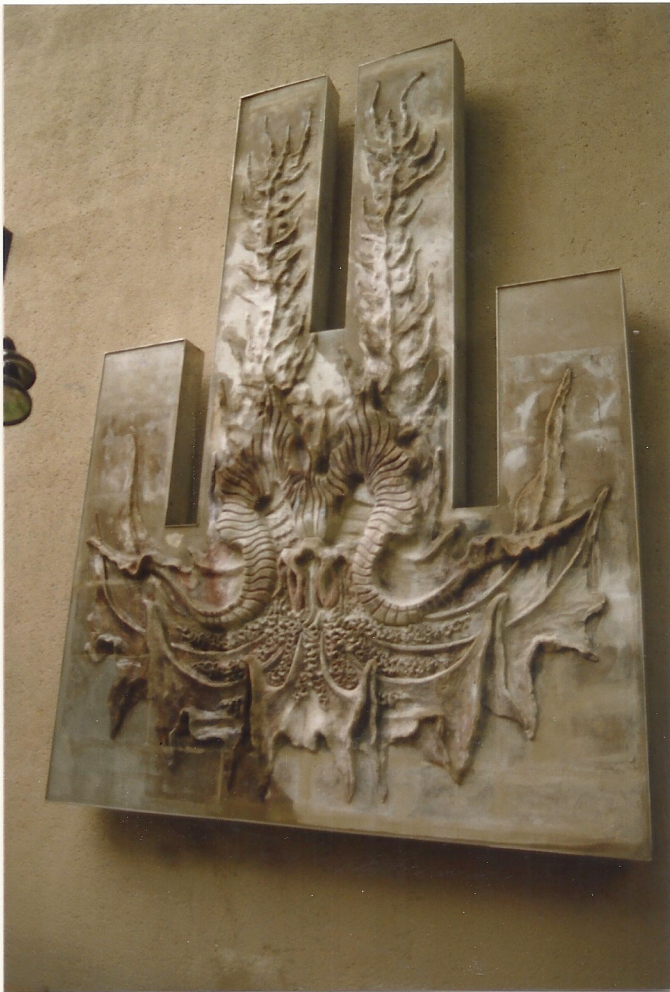
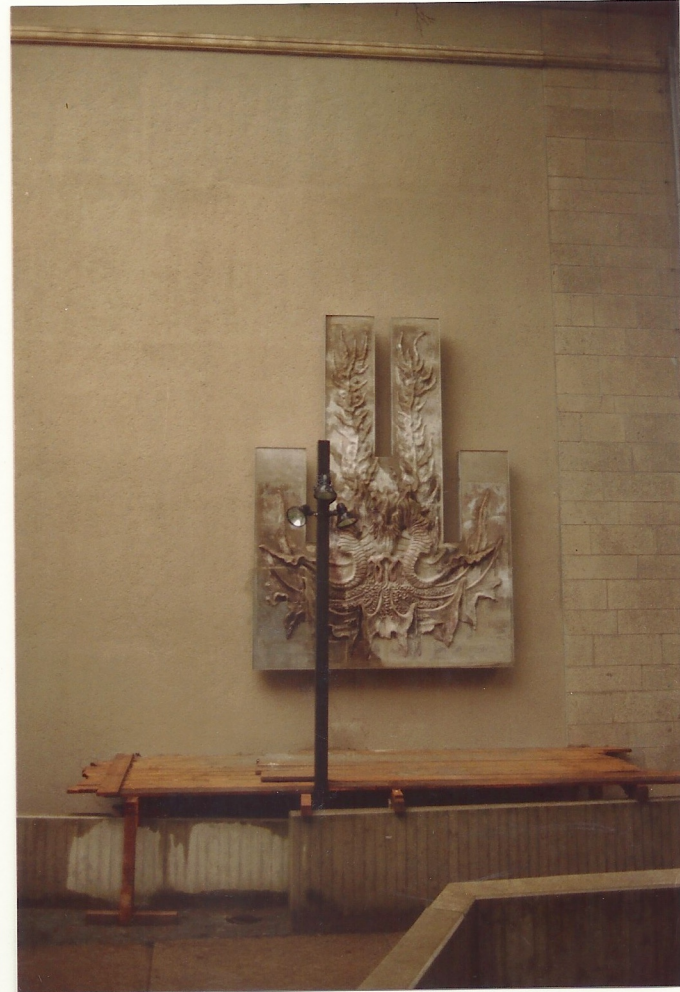
III. Nordsee- Sanatorium Wyk auf Föhr
Jugendstil-Relief Wiedereingebaut an der Kunsthalle Kiel
